Baumängel in der Landesbereitschaftspolizei

Auf dem Deckblatt ist die Liegenschaft Alt Prester 5 aus der Luft abgebildet. Deutlich zu erkennen die sanierten Gebäude U 2 und U 3 und die übrigen unsanierten Gebäude.

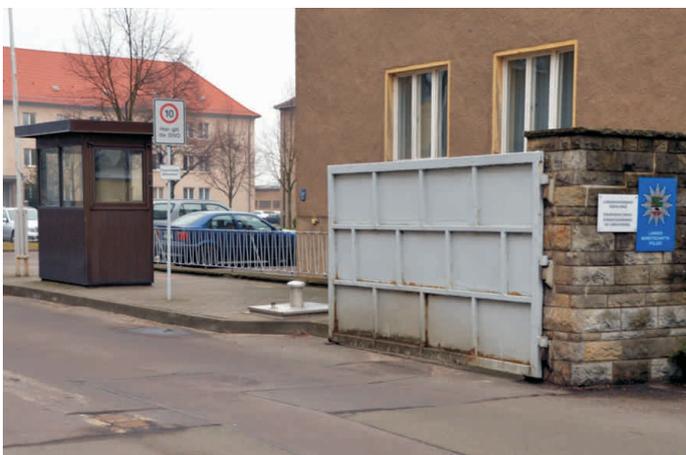
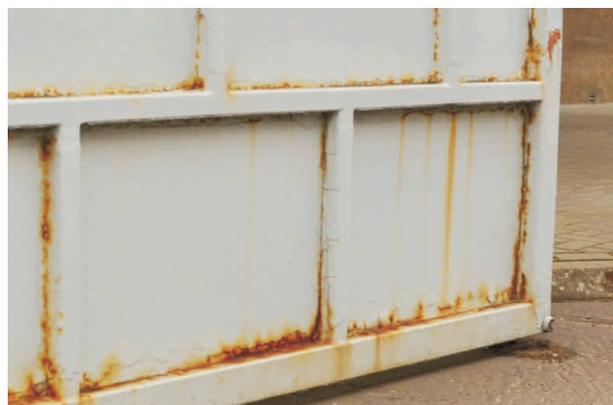
Auf dem Parkplatz hinter dem Gebäude U 1 besteht, aufgrund der Bodenunebenheiten, eine erhöhte Sturzgefahr.

Das Eingangstor zeigt deutliche Rostspuren.

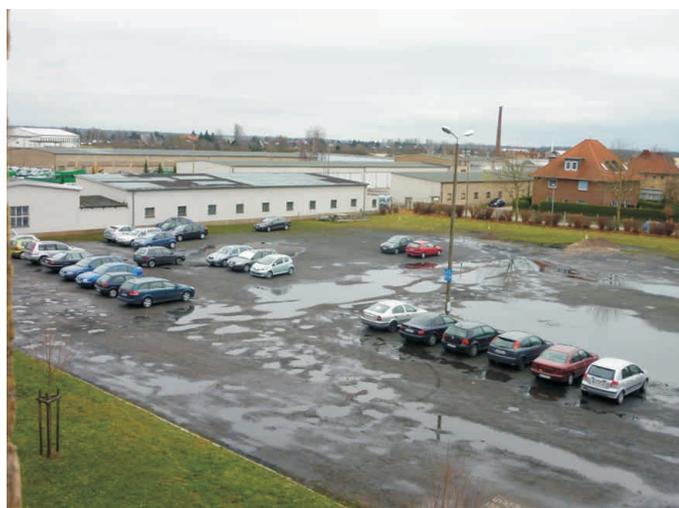
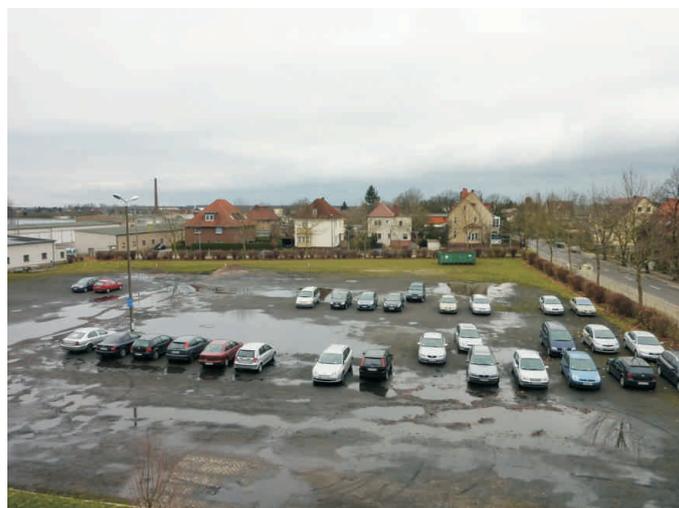
Der Parkplatz hinter U1 ist nach einem Regenschauer nur eingeschränkt nutzbar.

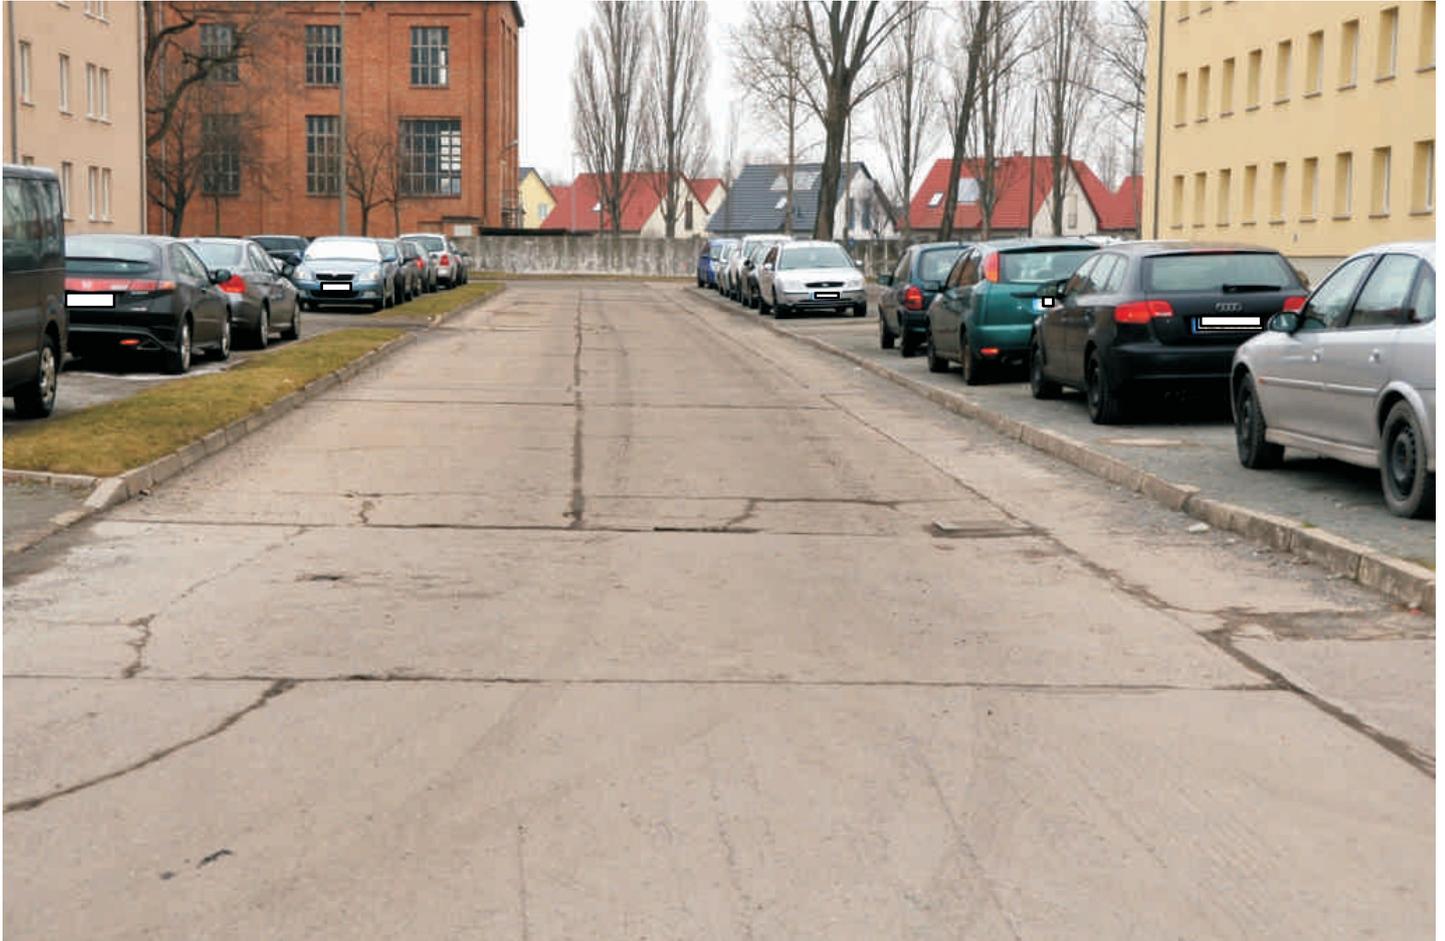
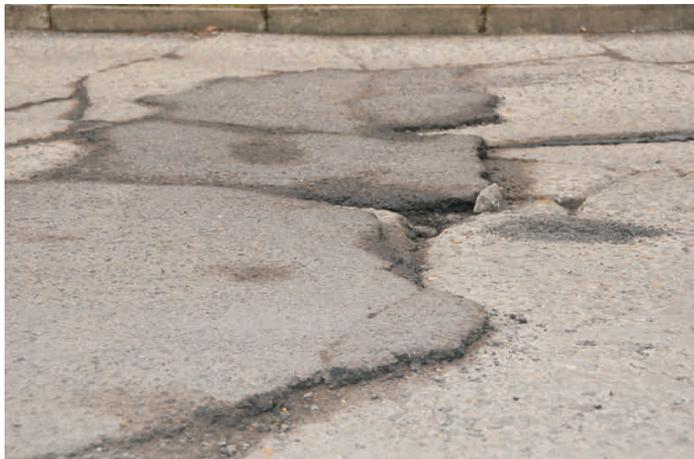
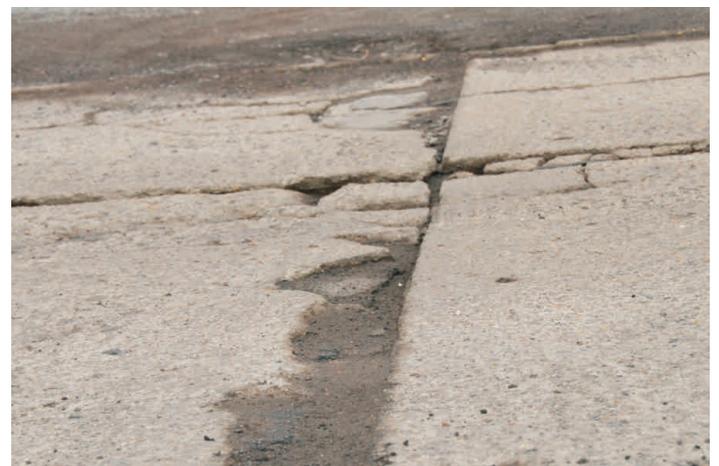
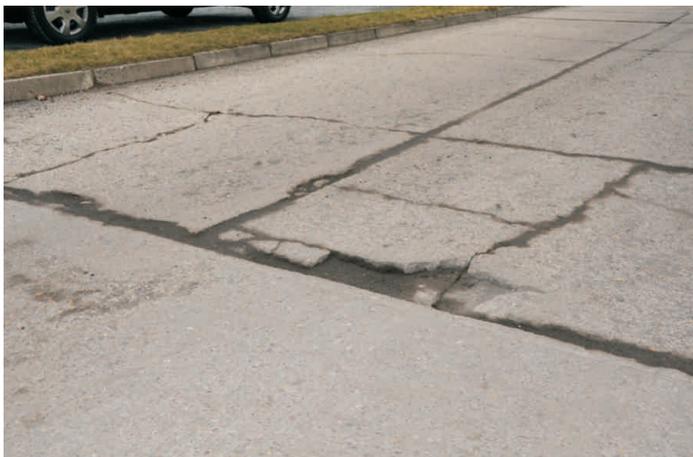
Die Straße zwischen den Gebäuden U 2 und U 3.

Viele Löcher stellen sowohl eine erhöhte Unfallgefahr für zu Fuß gehende Mitarbeiter und Besucher, als auch eine zusätzliche Belastung der Dienst-Kraftfahrzeuge dar.

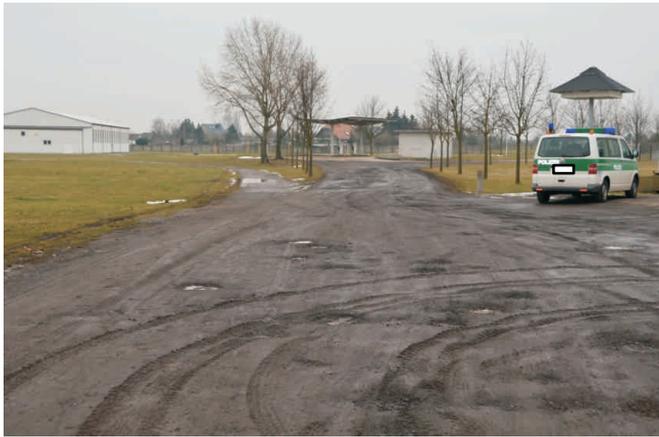
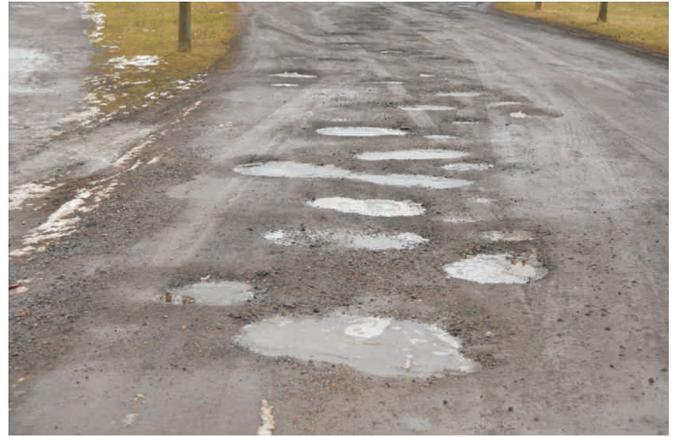
Der Weg oben im Bild führt zur Tankstelle, zur Raumzellenschießanlage und zur Sporthalle der LBP. Trotz wiederholter Reparaturmaßnahmen seitens der Dienststelle reißen die Löcher immer wieder auf, werden größer und stellen ein erhebliches Unfallrisiko dar. Das rechte Bild zeigt die direkte Zufahrt zur Tankstelle.

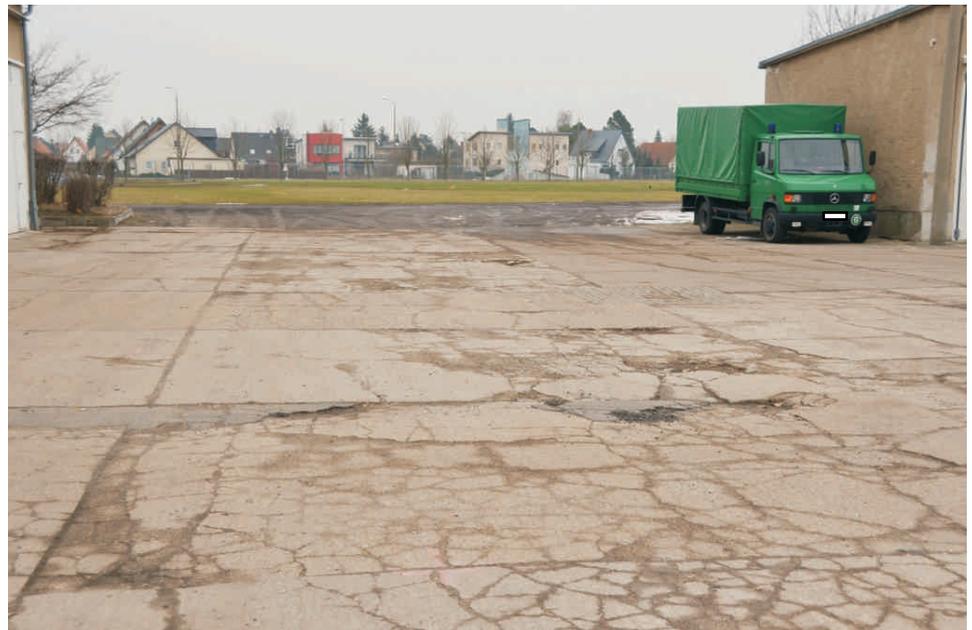
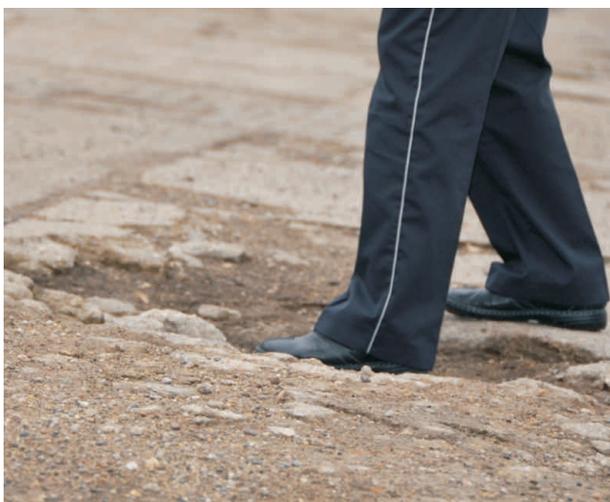
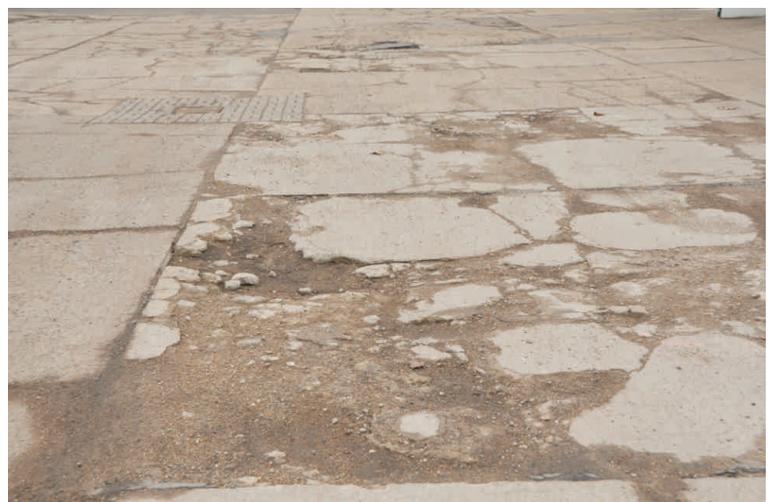
Rechts und unten sind die Betonflächen im Bereich Garagenhof-Kfz.-Werkstatt abgebildet. Irreparable Schäden sind auf der Gesamtfläche zu erkennen. Die Tiefe der Löcher ist auf dem Bild unten links beispielhaft durch das Bein einer Beamtin anschaulicher dargestellt.

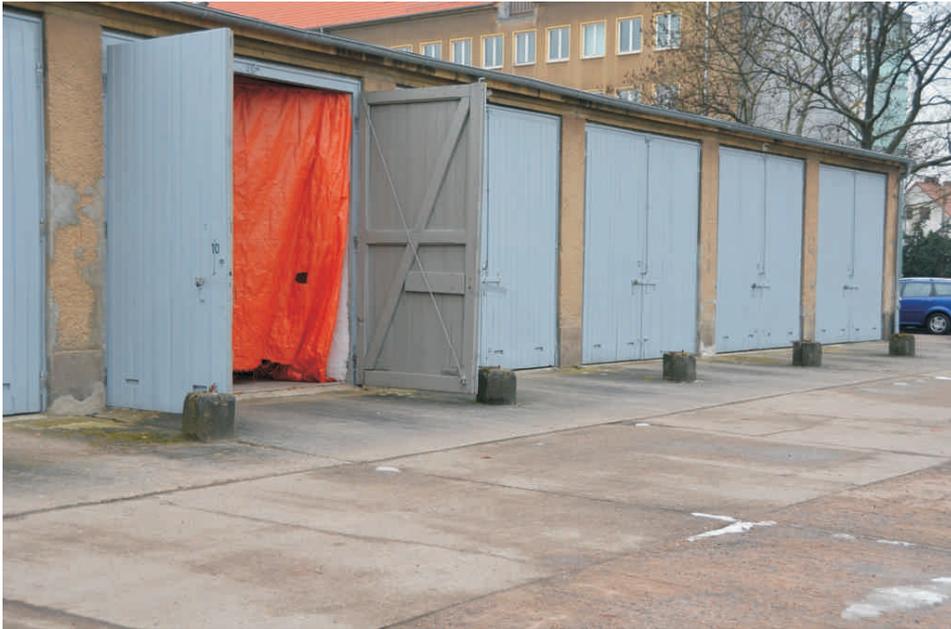
Die ältesten Garagentore sind aus Holz (Garagenblock IX).

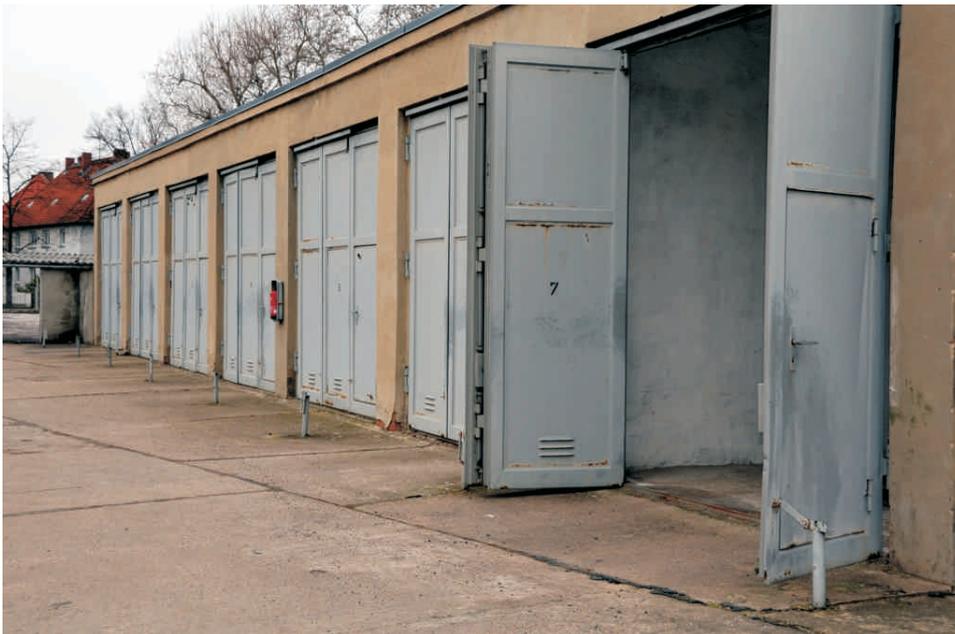
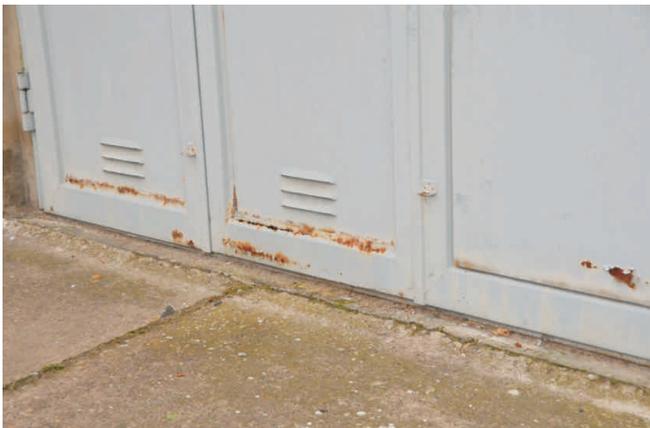
Die Garagentore zeigen deutliche Roststellen. Die Detailaufnahme stellt bereits durchgerostete Tore dar. Die abgebildeten Metalltore gehören zum Garagenblock X.

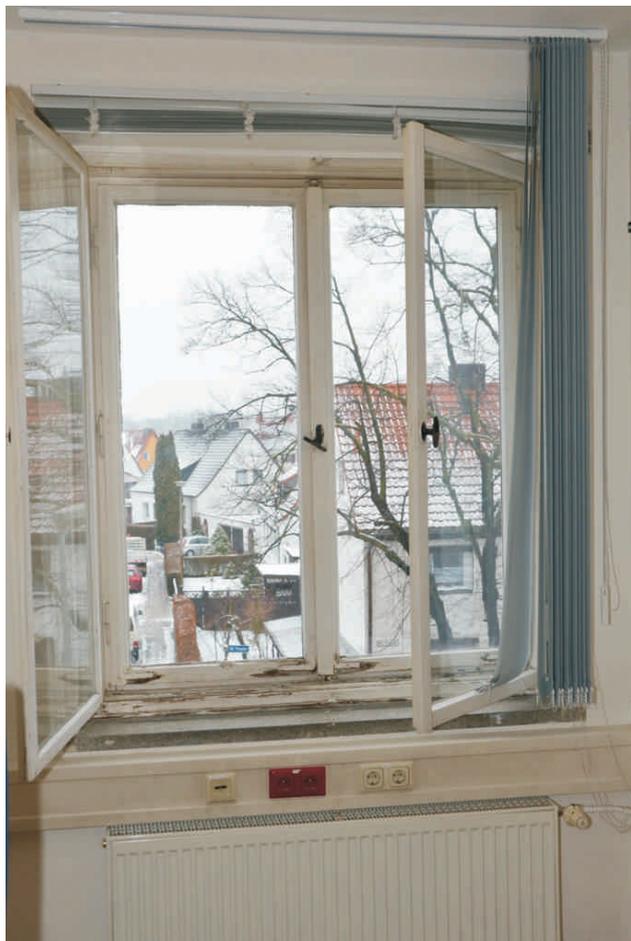
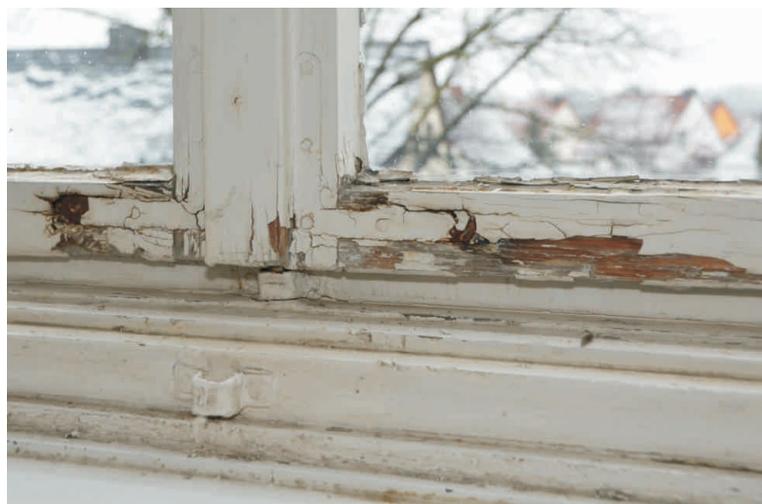
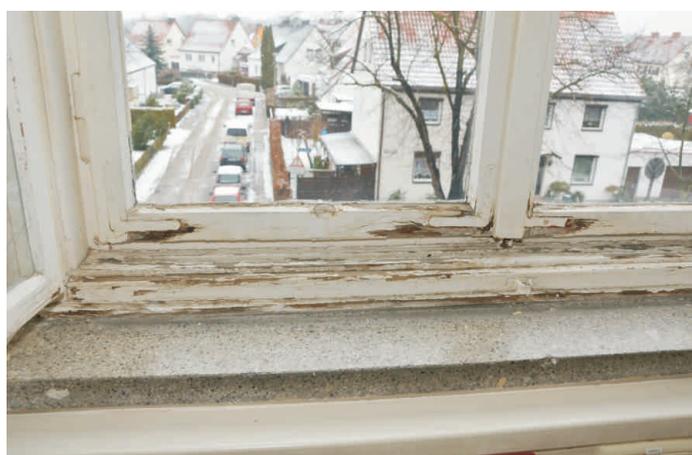
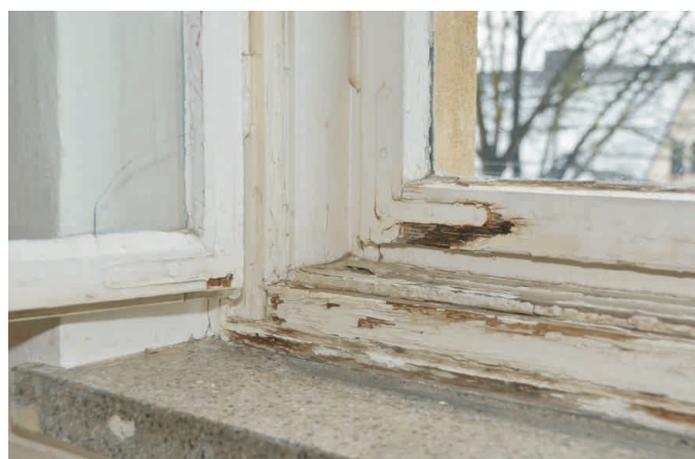
Beispielhaft wird am Gebäude FüSt I gezeigt, in welchem Zustand sich die Fenster befinden. Es handelt sich ausnahmslos um Doppelfenster mit einfacher Verglasung und Holzrahmen. Die Fenster sind zum größten Teil undicht und an den Rahmen in ihrer Substanz beschädigt. Regelmäßig dringt Regenwasser ein. Im Winter frieren die äußeren Scheiben an der Innenseite zu. Die Elektrik (Steckdosen und Anschlüsse) befinden sich unter den Fenstern. Das Regenwasser dringt teilweise in die Kabelschächte ein und beschädigt ebenfalls Mobiliar bzw. durchdringt etagenübergreifend die Fußböden und Decken.

Die Fenster auf den Fotos befinden sich im 2. OG des Gebäudes FüSt I. Die Detailaufnahmen zeigen das morsche Holz. Die Heizung und die Steckdosen befinden sich unter den Fenstern. Die Heizkosten sind ebenfalls überdurchschnittlich hoch, da ein großer Wärmeverlust herrscht.

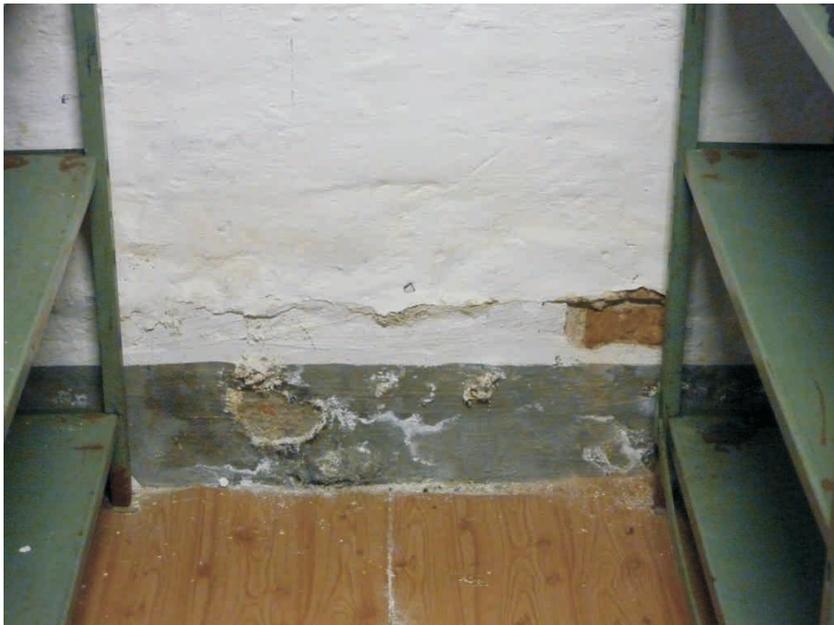
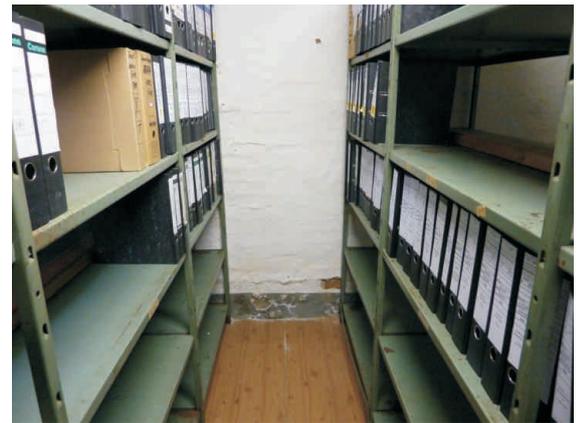
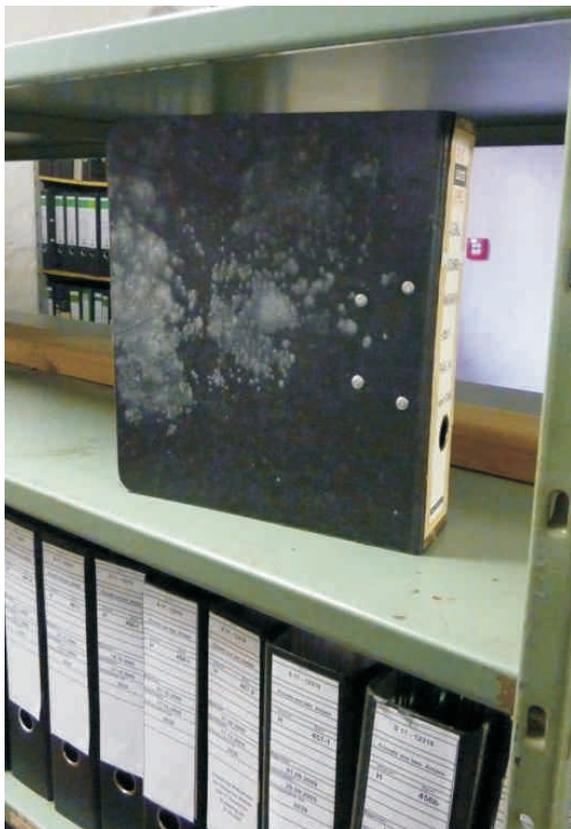
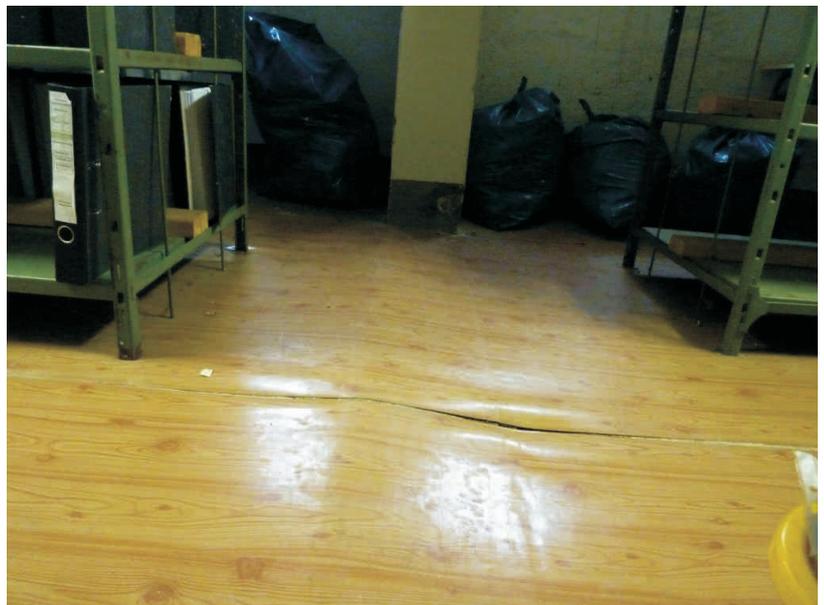
Die Keller sind zum Teil bereits mit Schimmel befallen und in einem unzumutbaren Zustand.

Die Kellerräume des FüSt I sind baufällig. Der Putz fällt von den Wänden, der Fußboden ist uneben und ein Sicherheitsrisiko. Schimmel hat sich bereits ausgebreitet. Abgebildet ist das Lager des Sachgebietes Einsatz.

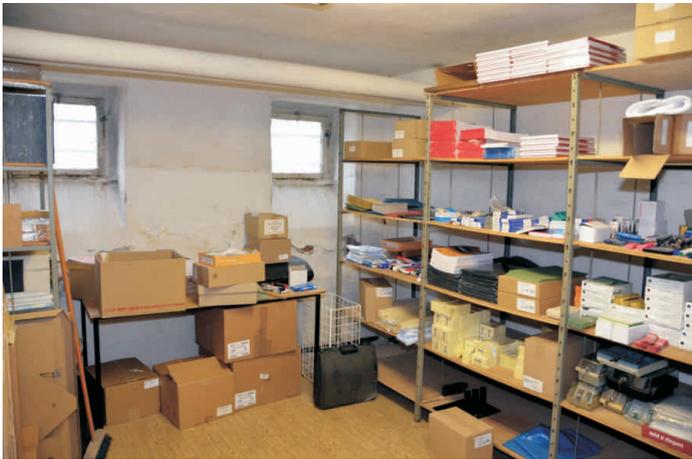
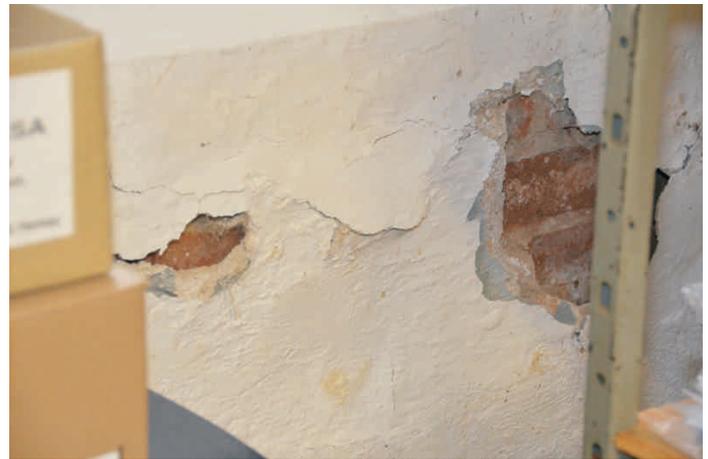
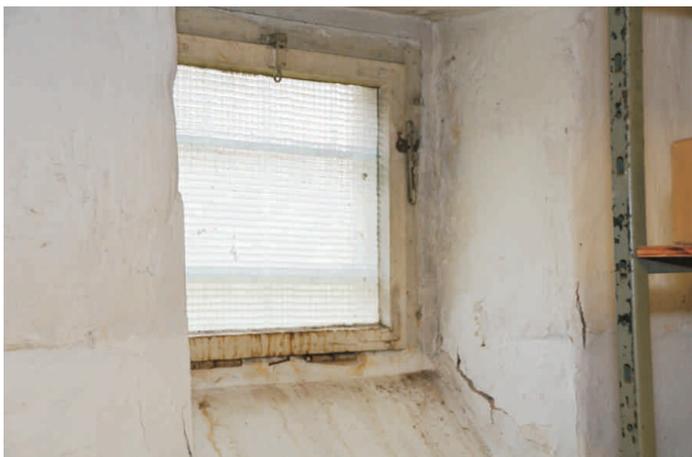
Abgebildet auf den oberen beiden Fotos ist das Lager für Büromaterial im FüSt II. Die Bausubstanz lässt deutlich zu wünschen übrig. Der Putz fällt von den Wänden und die Fenster sind nicht dicht.

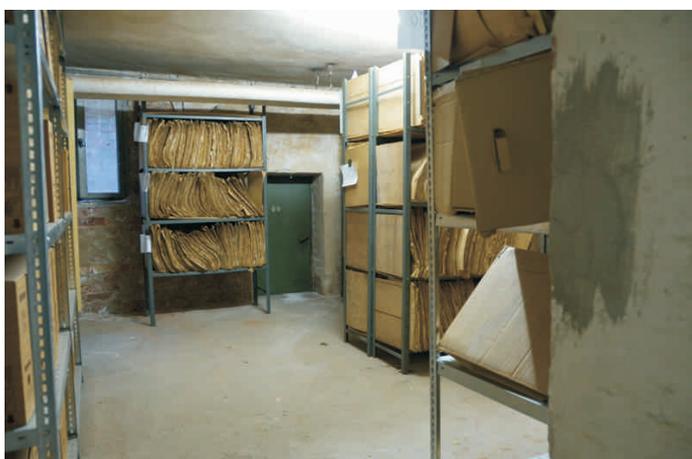
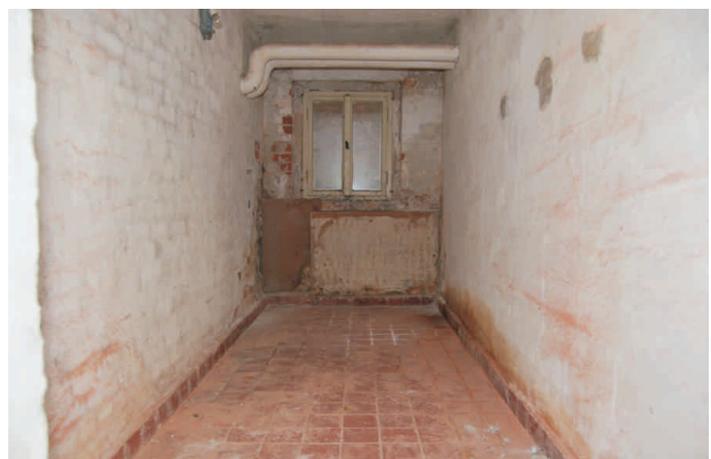
Unten links ist ein Lagerraum des Gebäudes abgebildet. Unten rechts ein Lagerraum, der aufgrund seines baulichen Zustandes leergeräumt werden musste.

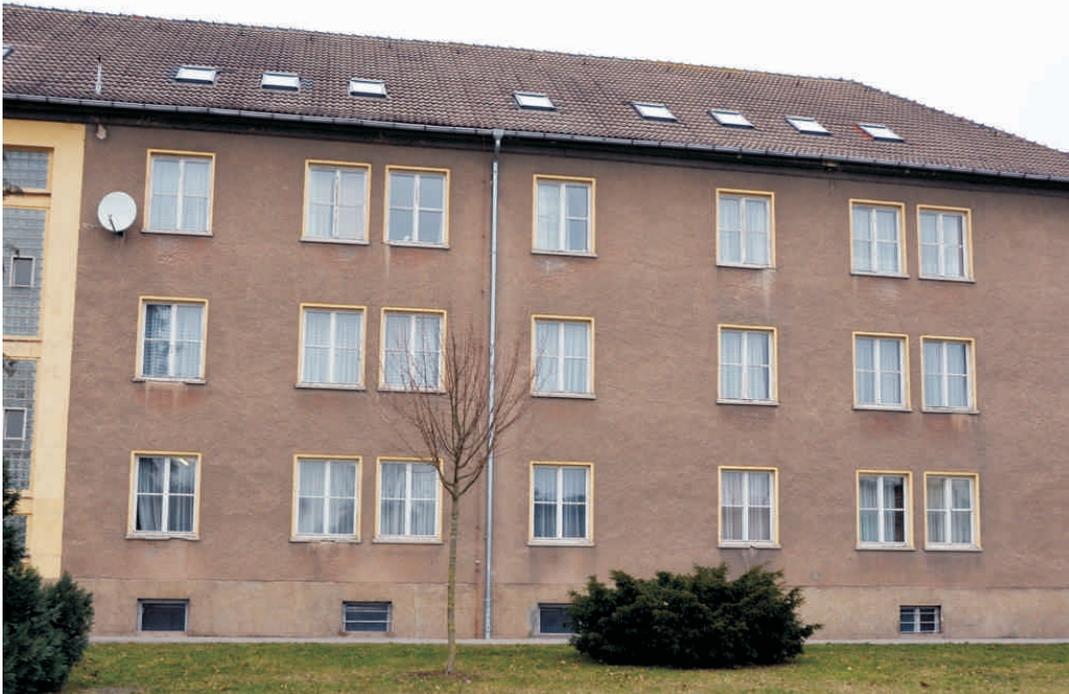
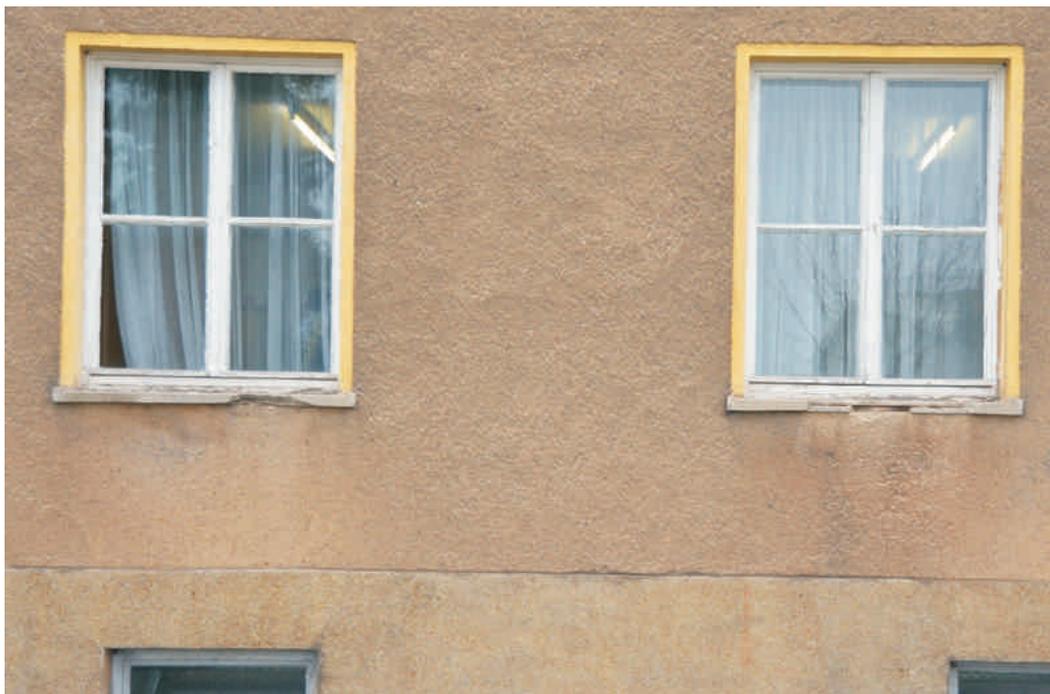
Die Fassade des Gebäudes U 1 aus Richtung des Parkplatzes. In der Detailaufnahme sind deutlich die veralteten Fenster und die kaputten Fensterbänke erkennbar.

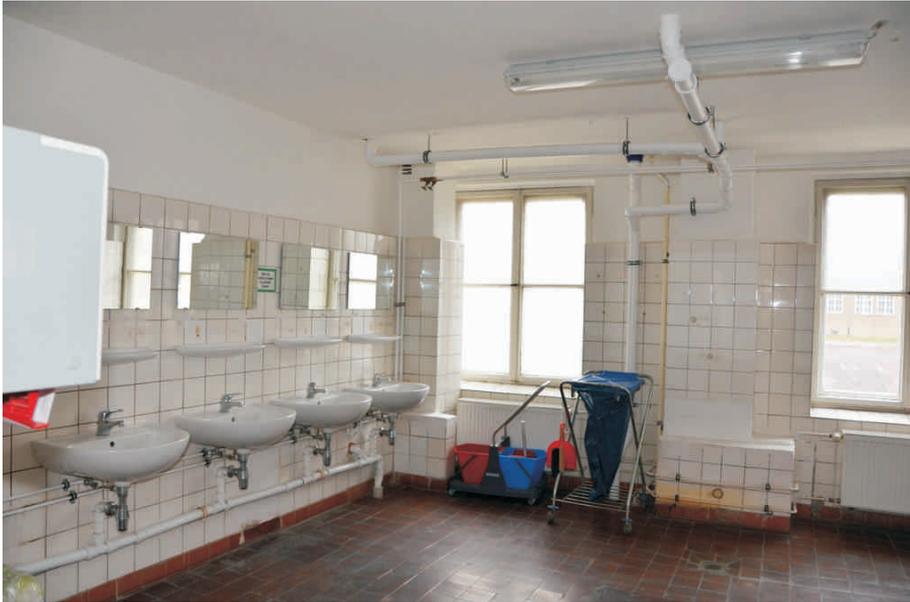
Der Waschraum im Erdgeschoss des Gebäudes U 1. Freiliegende Rohre, veraltetes Inventar und kaputte Fliesen zeigen deutliche Gebrauchsspuren.

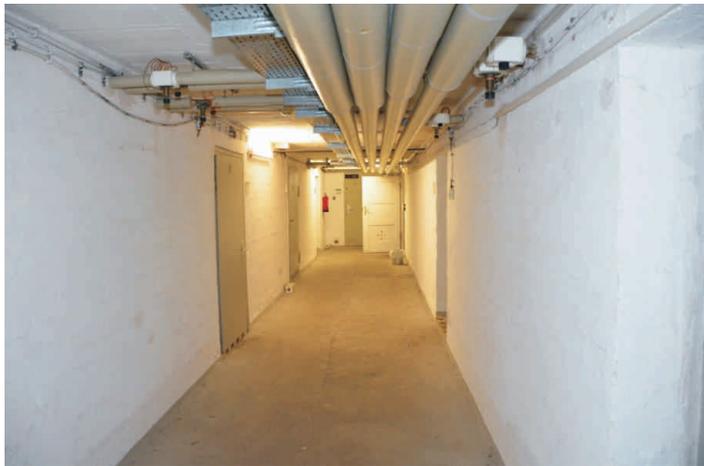
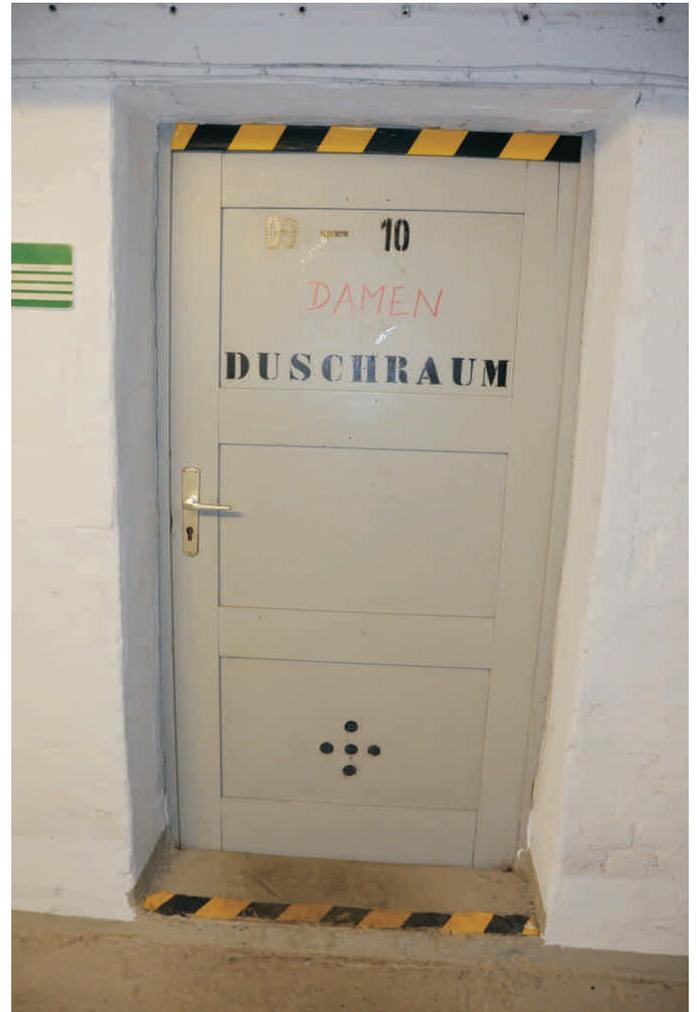
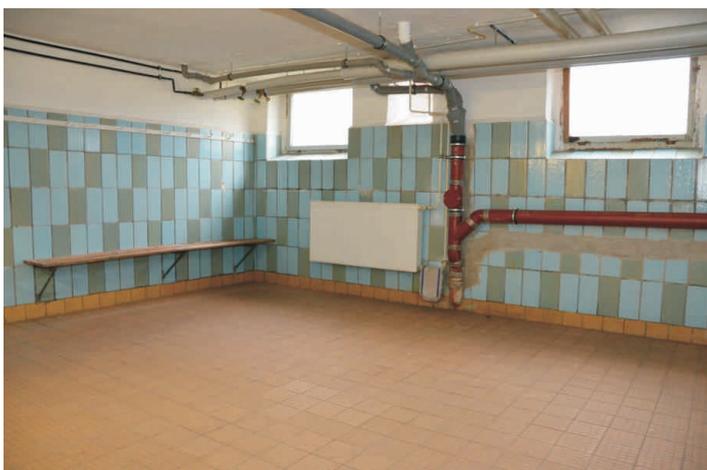
Im Keller befinden sich die Duschräume. Der Zugang im Keller, die Beschaffenheit der Wände und Böden im Umkleideraum und die Eingangstür auf den Bildern dokumentieren das fortgeschrittene Alter der Räumlichkeiten.

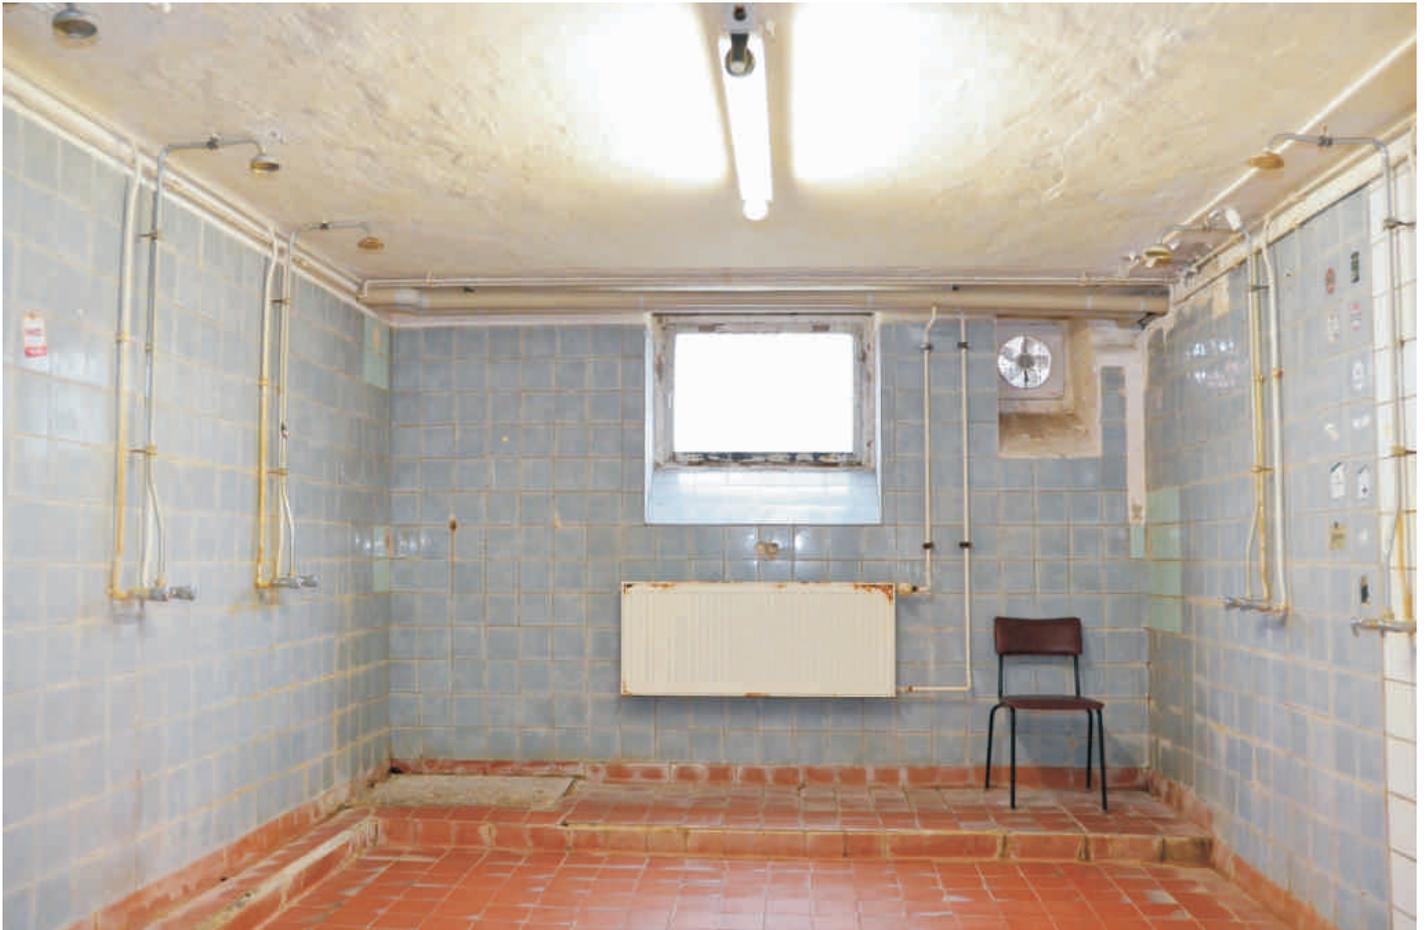
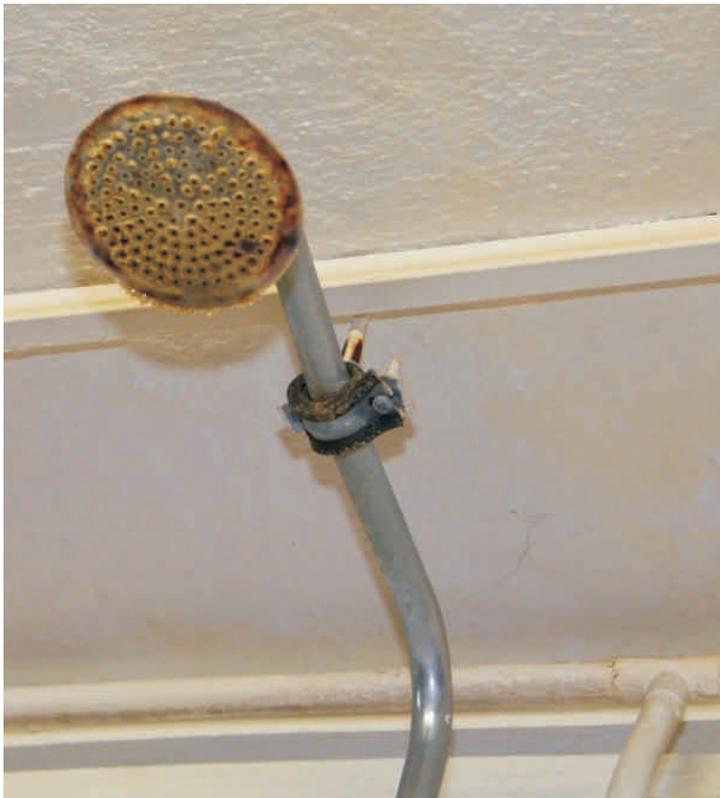
Der Duschaum der Herren befindet sich im Keller neben dem der Damen. Beispielhaft ist ein Duschkopf der Herrendusche abgebildet. Auf dem oberen Bild ist deutlich das Alter der des Raumes zu erkennen. Durch kaputte und gebrochene Fliesen besteht hier eine erhöhte Unfallgefahr.

Es ist fraglich, ob die Hygieneanforderungen der Trinkwasserverordnung mit den vorhandenen Installationen noch eingehalten werden können.

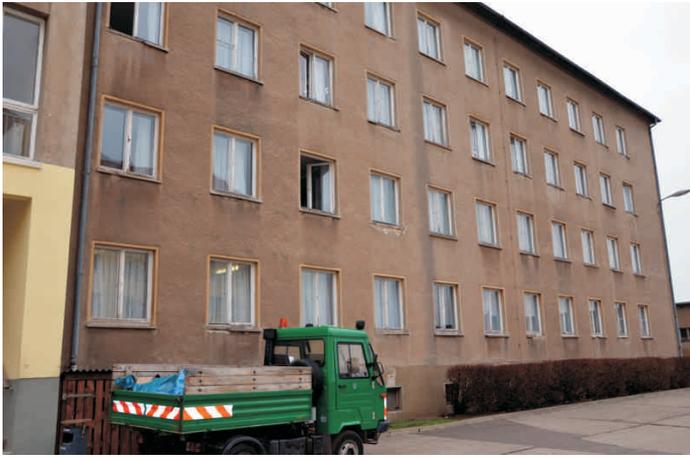
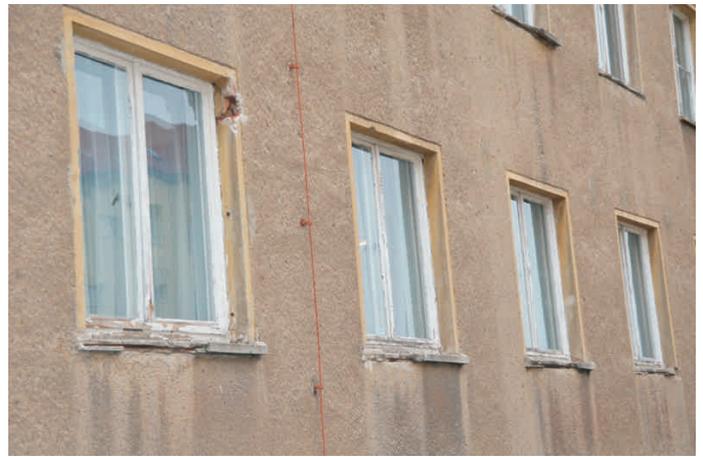
Die Fassade der Vorderseite des Gebäudes. Die Fensterbänke sind zum größten Teil nicht mehr vorhanden. Die Fenster sind nicht dicht und der Putz bröckelt ab.

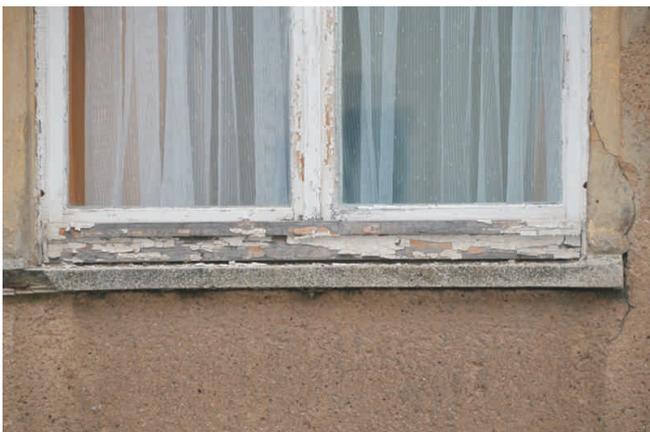
Aufnahme eines Fensters des Gebäudes an welchem bereits die Fuge fehlt.

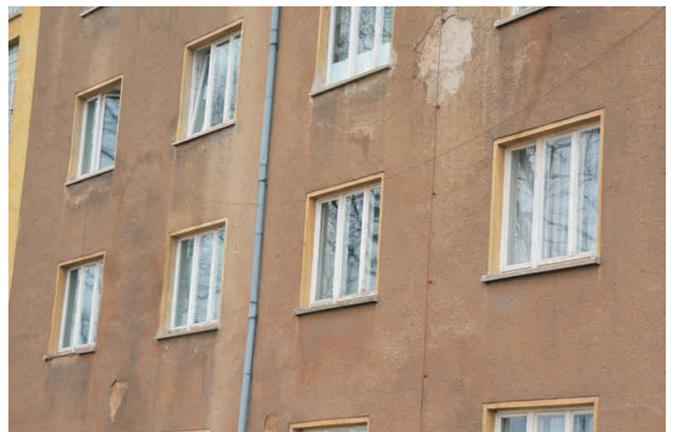
Die Rückseite des Gebäudes zeigt ebenfalls kaputte Fensterbänke und fehlenden Putz.

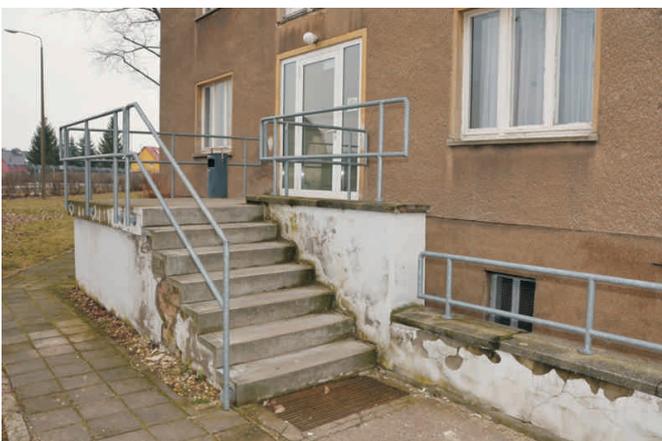
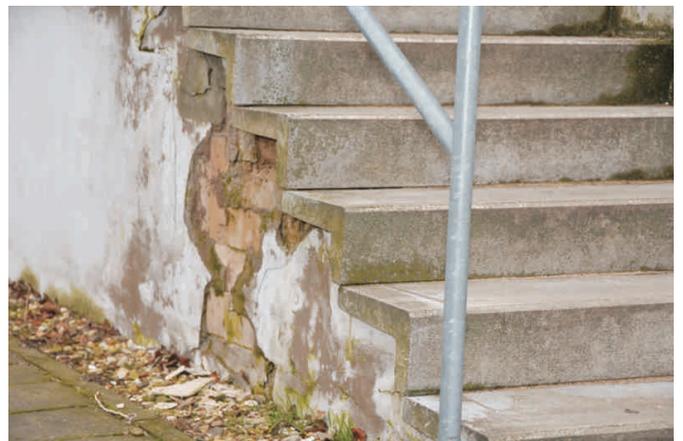
Auch die Treppe an der Giebelseite ist kaputt.

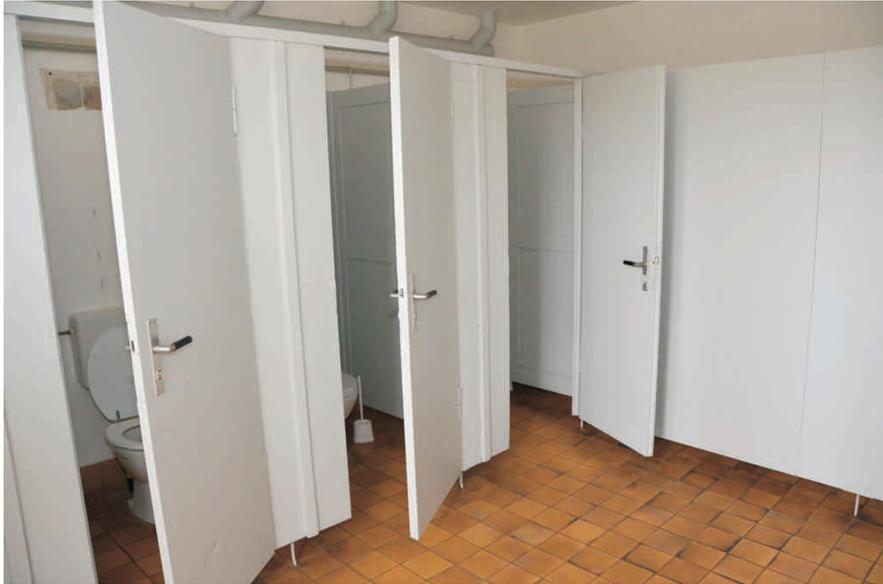
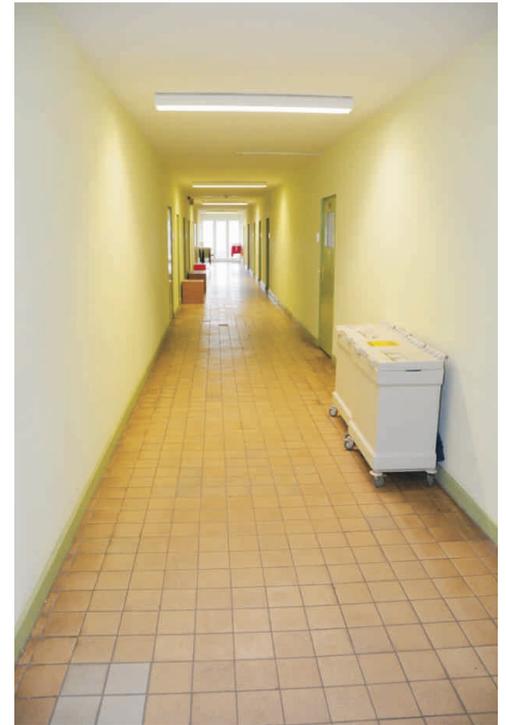
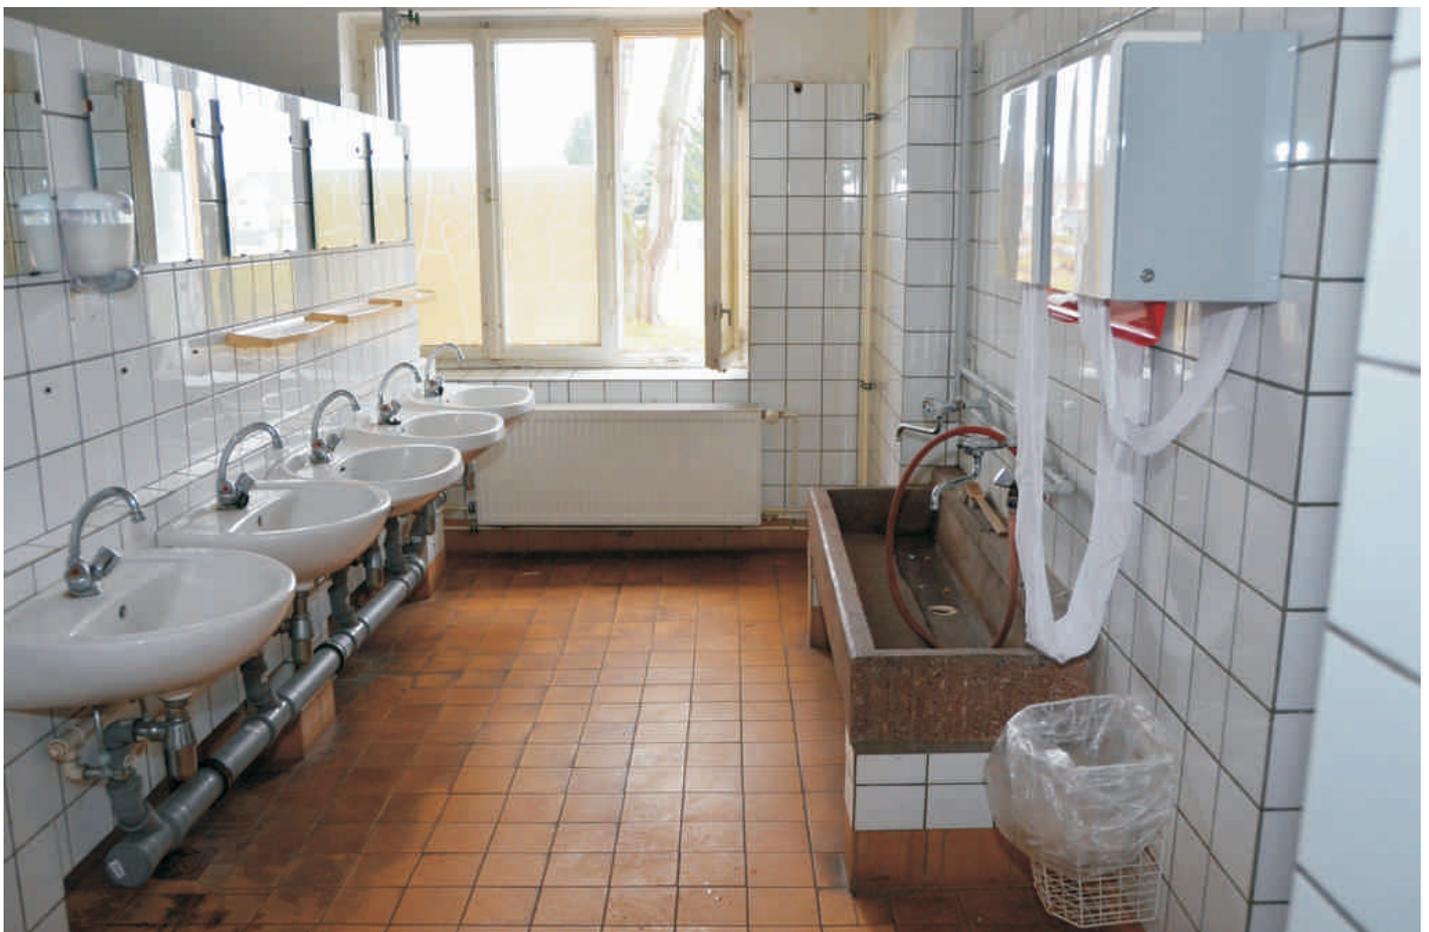
Beispielhaft durch die Räume im Erdgeschoss des Gebäudes U4 dargestellt: veraltete Toiletten, Flure und Waschräume im gesamten Haus.
