Baumängel in der Landesbereitschaftspolizei

Auf dem Deckblatt ist die Liegenschaft Alt Prester 5 aus der Luft abgebildet. Deutlich zu erkennen die sanierten Gebäude U 2 und U 3 und die übrigen unsanierten Gebäude.

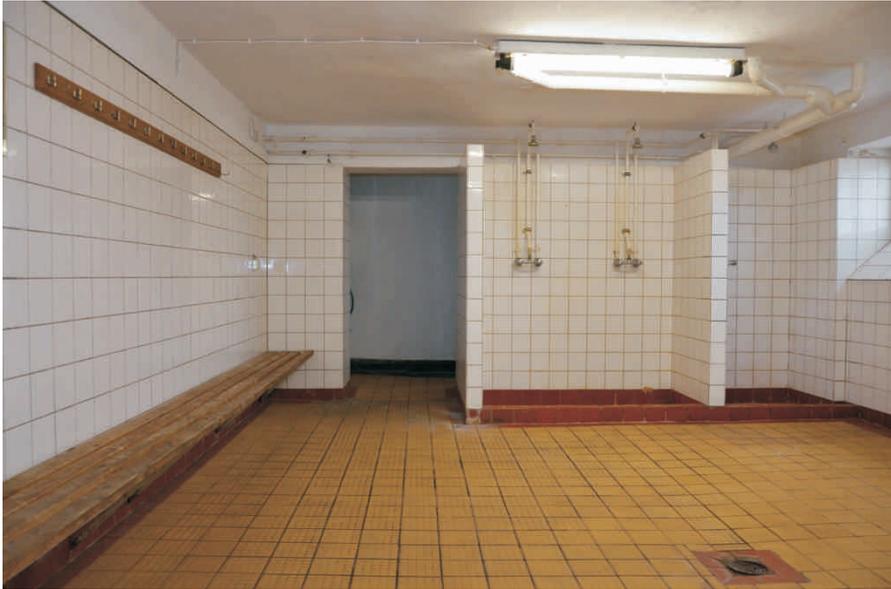
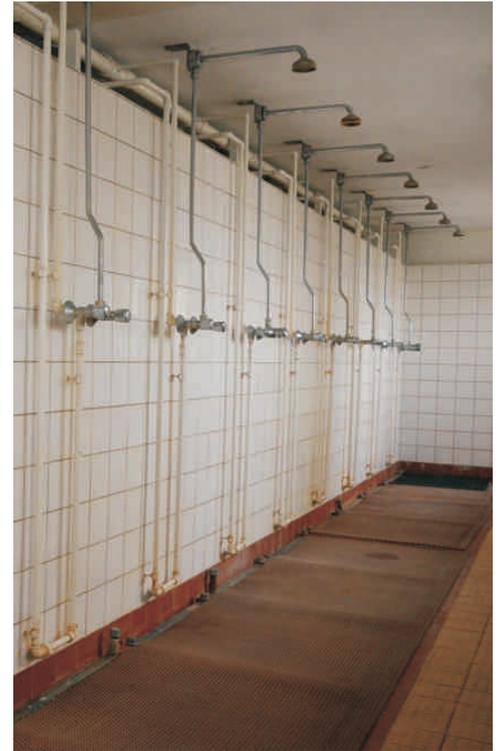
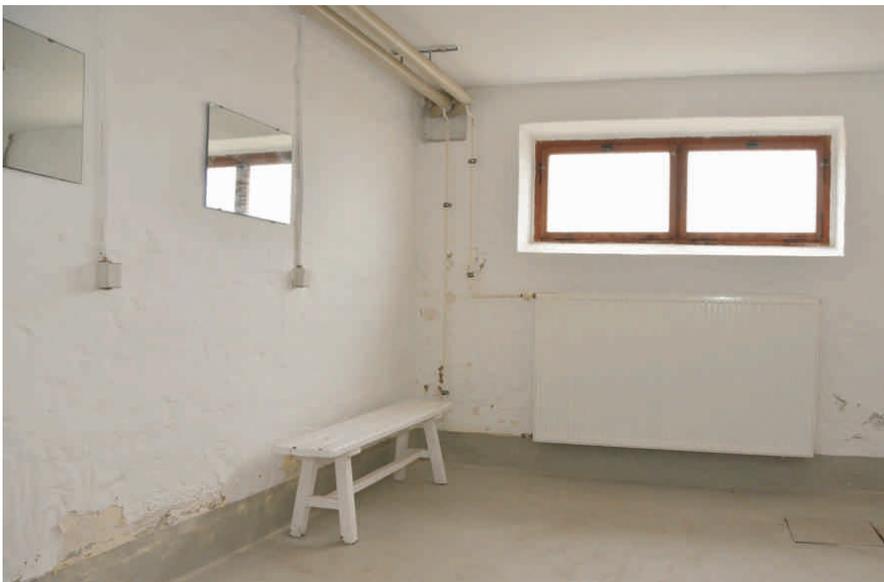
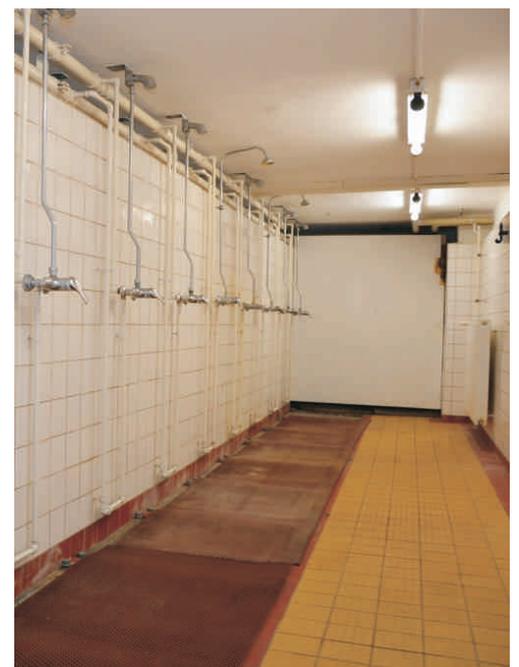
Die Duschräume im Gebäude U 4 befinden sich im Keller.
Die oberen Bilder zeigen die Duschräume der Herren.
Die beiden unteren Fotos sind im Umkleide- bzw. Duschaum der Damen aufgenommen.

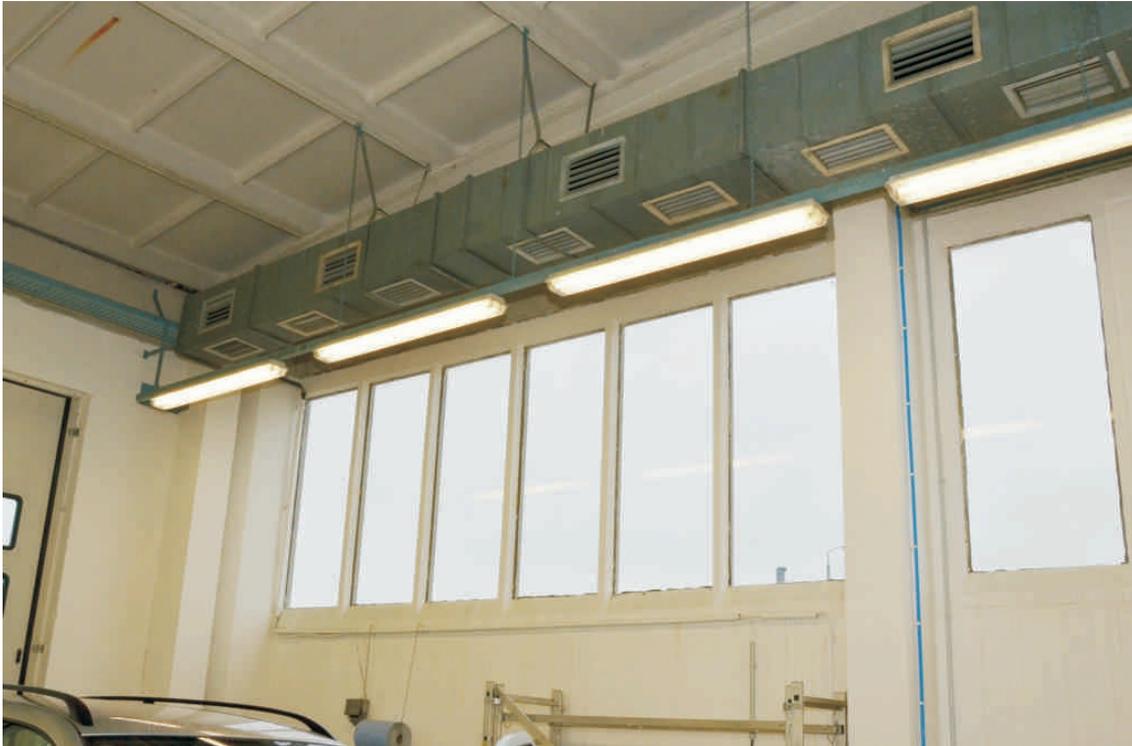
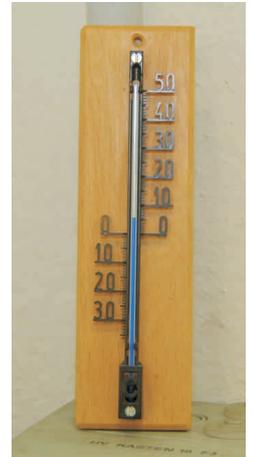
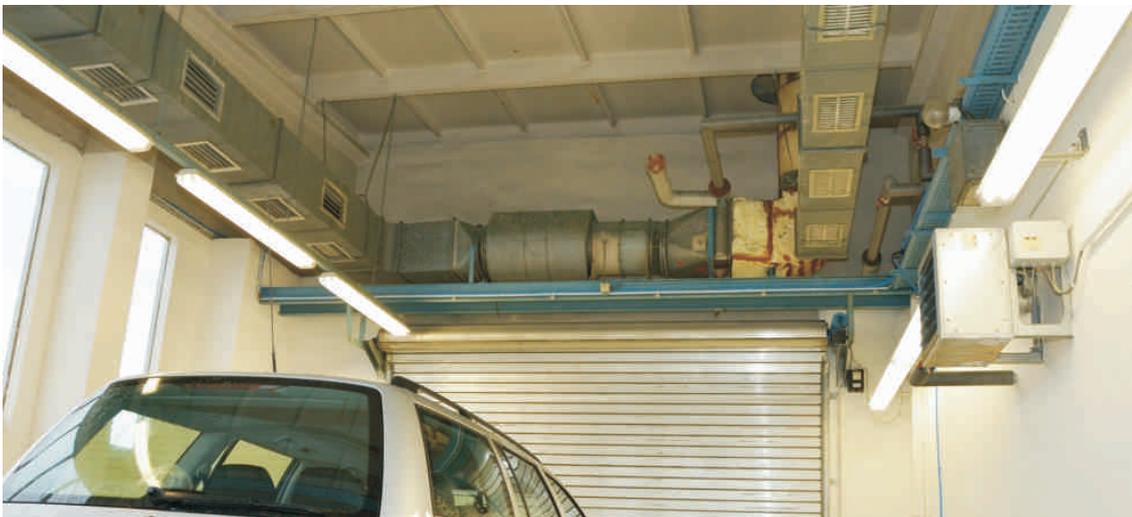
Diensträume und Arbeitshallen werden trotz voll aufgedrehter Heizung nicht warm. Bei einer Außentemperatur von +1 °C ist z. B. die Überprüfung der Betriebssicherheit der Fahrzeuge in der TÜV-Halle bei +6 °C Raumlufttemperatur eine Zumutung. (Tabelle 1 der Technischen Regeln für Arbeitsstätten – ASR A3.5 vom Juni 2010: die Lufttemperatur in Arbeitsräumen bei mittlerer Arbeitsschwere hat mindestens 17 °C zu betragen).

Entgegen aktueller Vorschriften finden sich in der TÜV-Prüfhalle einglasige Scheiben und eine, dem heutigen Maßstab nicht annähernd gerecht werdende Heizungsanlage.

Die TÜV-Prüfhalle der Liegenschaft Alt Prester. Dünne einglasige Fensterscheiben und undichte Rolltore halten die Innentemperatur auf nahezu dem gleichem Niveau wie außerhalb der Halle. Im unteren Bild am rechten Bildrand ist die Heizung der Halle zu erkennen.

Am Aufahmetag (18.02.2013) herrschten +1 °C Außentemperatur. Das Thermometer der Halle zeigt ca. 6 °C an.
